**Andrea di Giusto** (attr.), sec. XV

*Cristo porta-croce*

Affresco strappato riportato su pannello  
tamburato in triplice strato di masonite.

Provenienza: complesso monumentale di Santa Croce.

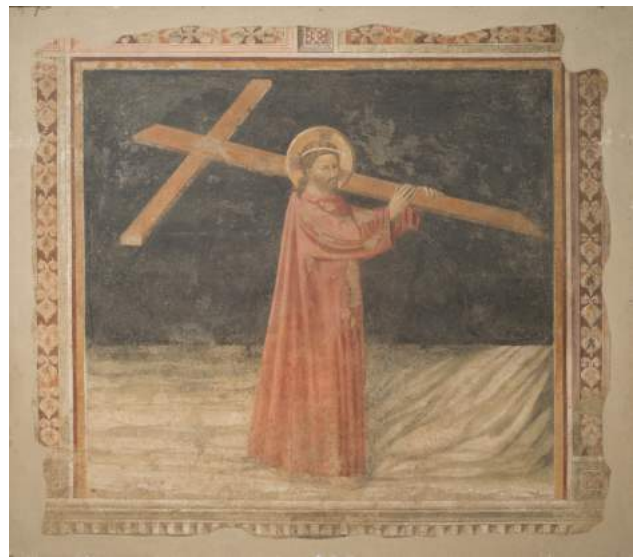
Fig. 1 *Cristo porta-croce* prima dell'intervento di restauro

Le condizioni del dipinto sono in parte compromesse da estese abrasioni e cadute di colore, concentrate principalmente nella parte bassa del pannello. L'osservazione ravvicinata della superficie, ha evidenziato l'esistenza di un pregresso fenomeno di solfatazione dell'intonaco che si manifesta con le caratteristiche cadute puntiformi del colore (Fig. 3).

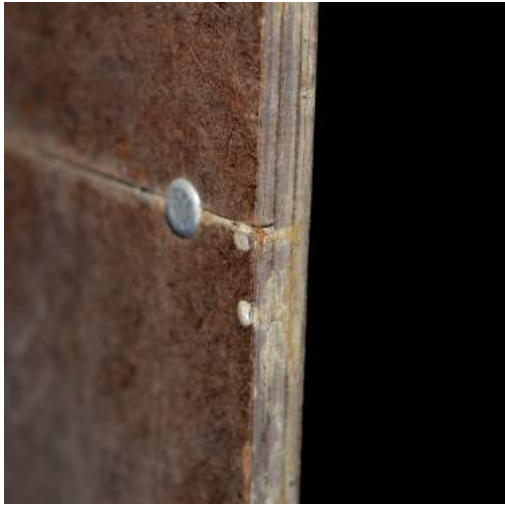
Il dipinto ha subito un intervento di strappo ed è stato riportato su un supporto composto da tre strati di masonite, incollati e rinforzati con rivetti in alluminio (Fig. 2). Il retro conserva

Fig. 2 Particolare del triplice strato di masonite

I rilievi termografici eseguiti hanno dimostrato la presenza di un graticcio in masonite equispaziato collocato tra i due strati esterni continui in masonite del supporto.

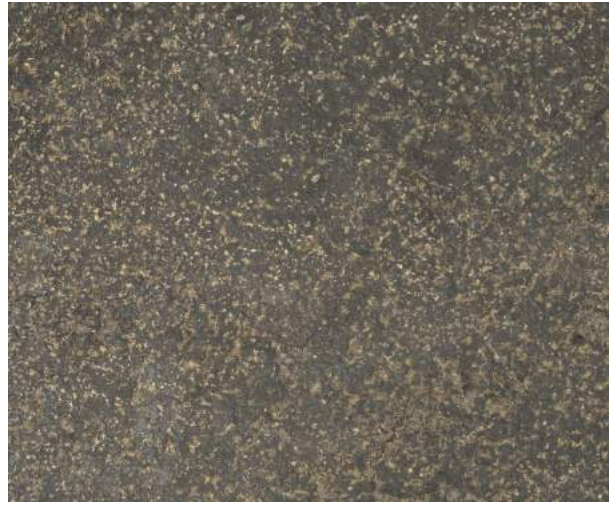
Fig. 3 Effetti della solfatazione

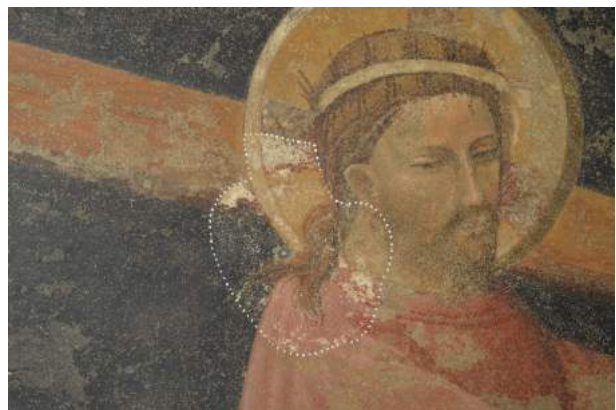
Fig. 4 Particolare durante la pulitura

La pulitura è stata condotta con acqua demineralizzata applicata tramite spugne naturali, mentre le ridipinture maggiormente alterate, sono state rimosse

con miscele solventi disperse in gel ad alta densità. Le valutazioni che via via ci indicavano la scelta da compiere riguardo la rimozione o il mantenimento delle ridipinture e dei rifacimenti tenevano conto sia delle loro condizioni conservative che della loro qualità estetica: si è pertanto deciso di rimuovere solamente le più deturpanti e mantenere quelle che si accordavano in maniera accettabile all'originale. Considerate le condizioni conservative in cui si presentavano le

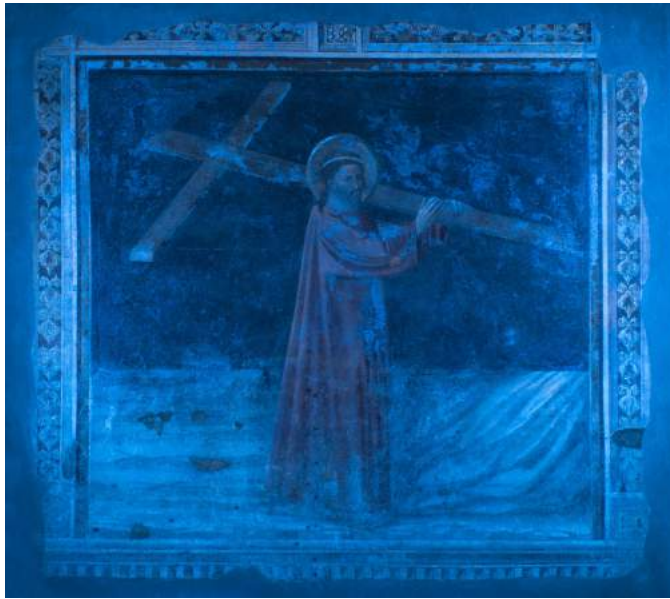
Fig. 5 Fluorescenza UV

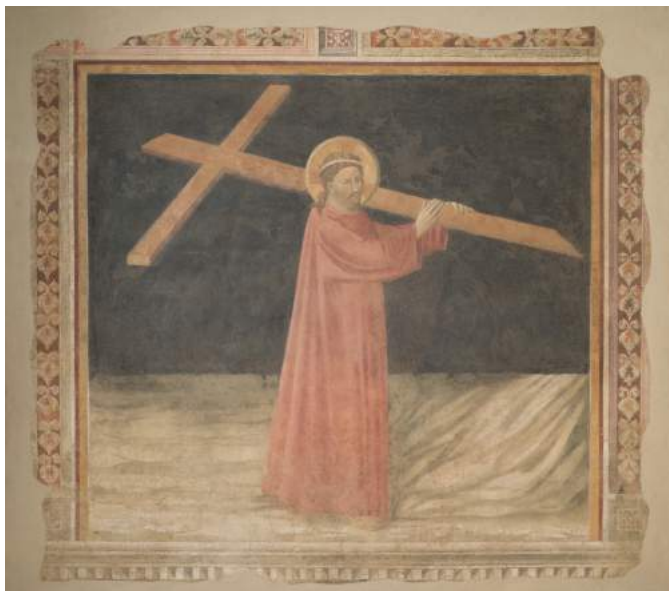
Fig. Cristo porta-croce dopo il restauro

pitture dopo la rimozione dei restauri pittorici pregressi, in parte lacunose ed abrase, è stato programmato un intervento minimo di integrazione pittorica, volto ad armonizzare le aree meglio conservate del tessuto pittorico con quelle vistosamente degradate.

Le piccole lacune sono state integrate a tono, mentre le abrasioni e le ampie cadute non reinterpretabili, velate tramite abbassamenti di tono; le lacune ricostruibili sono state integrate a selezione cromatica: l'intervento è stato condotto con acquerelli, tecnica altamente reversibile e sufficientemente stabile all'azione degli agenti atmosferici (grafico con *Intervento di restauro* in allegato).
