**Andrea di Giusto** (attr.), sec. XV  
*Crocifissione tra Madonna, san Giovanni evangelista  
e san Francesco d'Assisi*  
Affresco strappato riportato su pannello  
tamburato in triplice strato di masonite.  
Dimensioni: m 2,10 x 2,13  
Provenienza: complesso monumentale di Santa Croce.

Firenze, 20 dicembre 2016

Andrea Vigna  
*Habilis S.a.s.*

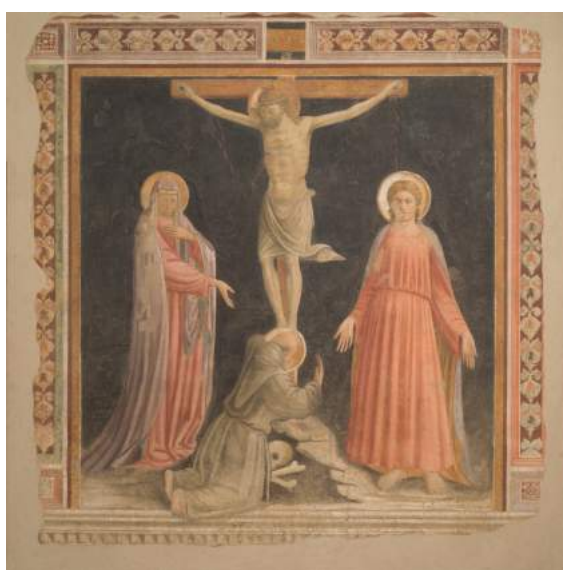
Fig. 1 La *Crocifissione* prima del restauro

Le condizioni dell'opera sono nel complesso buone e il colore risulta ben adeso al supporto; il dipinto ha subito un intervento di strappo ed è stato riportato su un supporto composto da tre strati di masonite, incollati e rinforzati con rivetti in alluminio. Il retro conserva

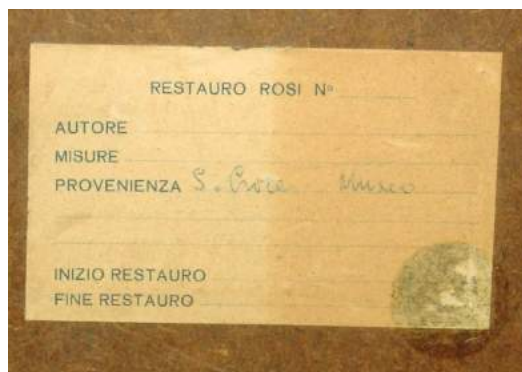
Fig. 3 Cartellino relativo al restauro Rosi

un'etichetta di carta prestampata su cui è impresso "Restauro Rosi"<sup>1</sup> (Fig. 3).

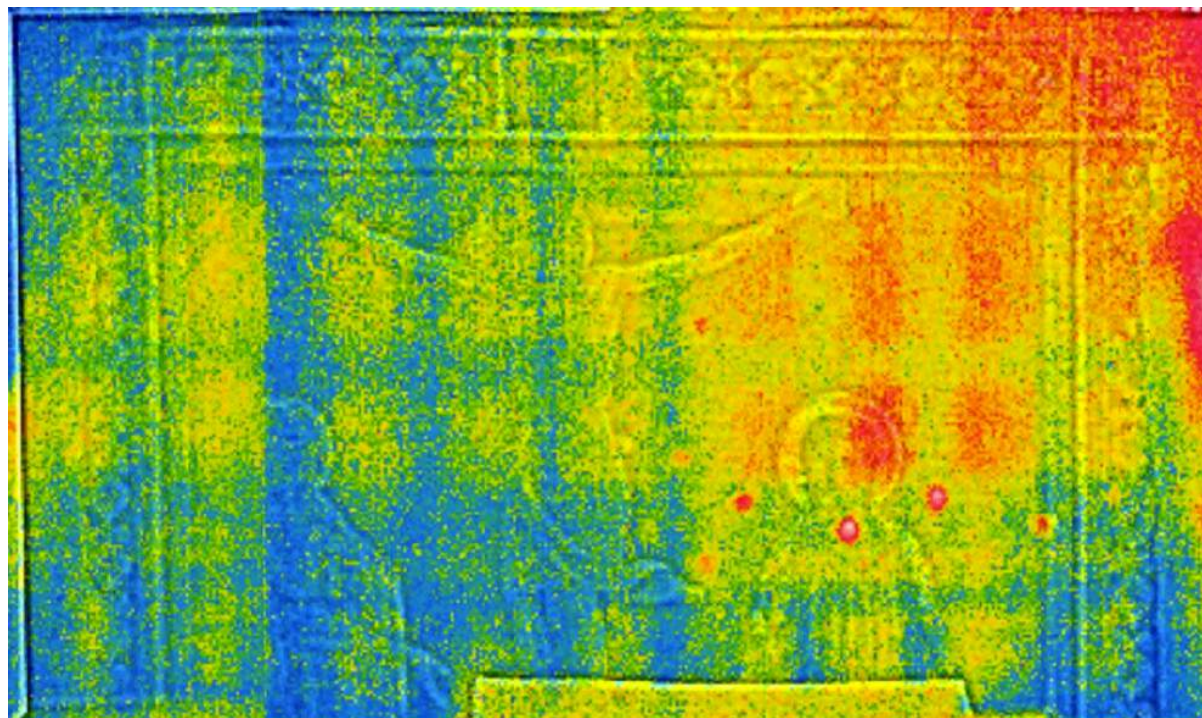
Fig. 4 Termogramma nell'infrarosso termico. Rappresentazione con fusione dell'immagine termica sull'immagine fotografica

I rilievi termografici hanno dato indicazioni precise sulla tipologia di supporto: si tratta di una struttura composta da un graticcio in masonite equi-spaziato, posto tra due strati esterni continui in masonite<sup>2</sup>. Sulla scena sono presenti lacune di colore, integrate con velature ad acquerello su basi cromatiche che si sono mostrate solubili in acetone e non in acqua, pertanto realizzate con colori di natura sintetica. Lo strappo è contornato da una stuccatura neutra, di una colorazione ocre fredda, che ricorda il tono naturale di un intonaco. E' probabile che il dipinto, insieme al Cristo porta-croce, abbia subito altri interventi conservativi importanti<sup>3</sup> (grafico dello *Stato di conservazione e interventi progressi* in allegato).

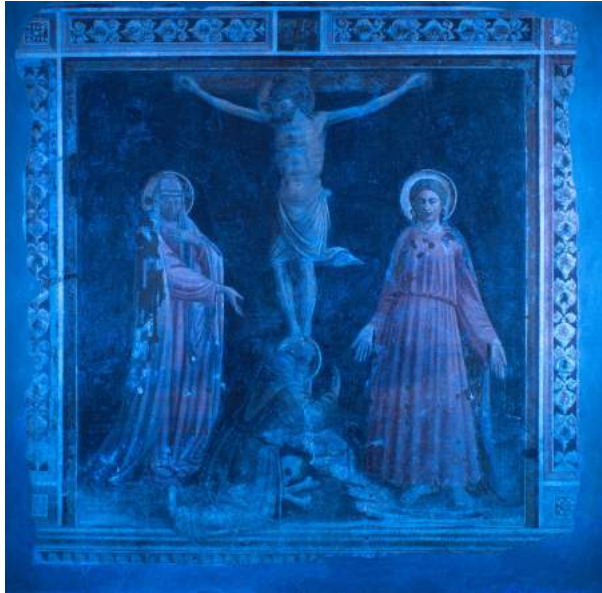
Le piccole stucature debordanti sul colore originale, localizzate anche grazie alla ripresa fotografica in Fluorescenza UV (Fig.5), sono state rimosse a secco tramite bisturi; tutte le

Fig. 5 Fluorescenza UV prima della pulitura

piccole lacune sono state successivamente integrate con uno stucco a legante acrilico<sup>5</sup>. Nonostante le analisi abbiano riscontrato la presenza di materiale di natura vinilica sulla superficie, si è deciso di mantenere il sottile strato di protettivo presente sul dipinto in quanto non comprometteva la lettura delle cromie e non presentava fenomeni di degrado tali da
