HABILIS

**Oggetto: Firenze, via Gino Capponi, 26 – Palazzo Capponi.
Relazione relativa all'intervento di somma urgenza per la messa in sicurezza di alcune
porzioni di intonaco dipinto della volta di una sala al I piano.**

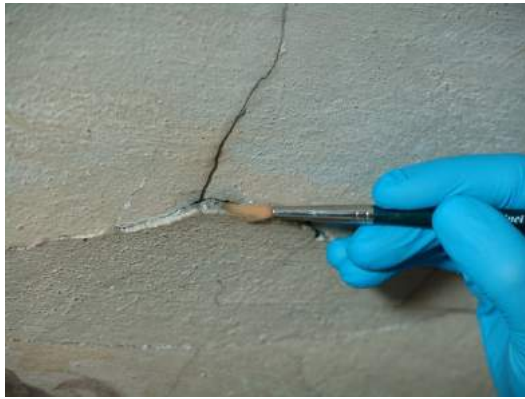
Fig. 1 Spolveratura con pennello a setole morbide.

Prima di procedere con le fasi di riadesione delle porzioni di intonaco sollevato, si è resa necessaria una pulitura a secco delle superfici da trattare (*Fig. 1*); la spolveratura è stata eseguita mediante pennellesse a setole morbide, mentre la pulitura a secco tramite spugne ad alta densità¹ (*Fig. 2*).

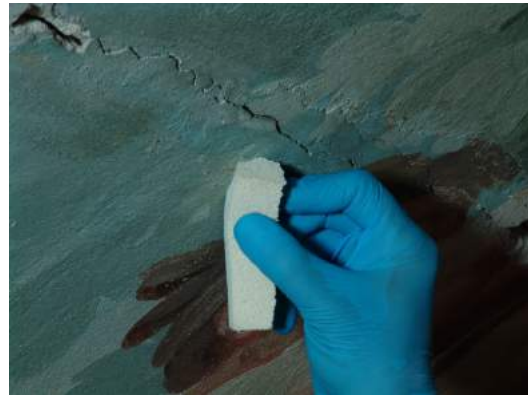
Fif. 2 Pulitura a secco.

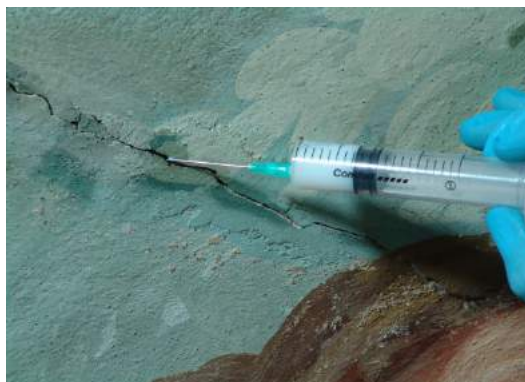
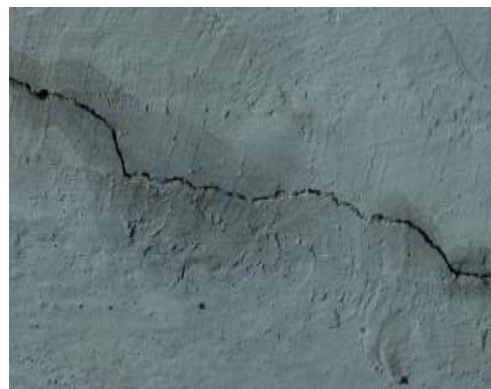
Fig. 3 Micro-ponti di resina acrilica.

In una fase successiva si è intervenuto sui lembi delle principali fratture tramite micro-ponti realizzati con resina acrilica in emulsione ad alta concentrazione², la resina molto densa e in piccolissime quantità veniva depositata a collegamento dei lembi delle fratture di intonaco, tramite una siringa medica munita di ago molto sottile. (Fig. 3).

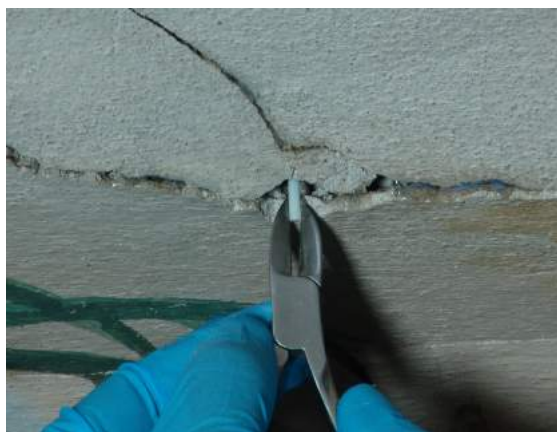
Fig. 4 Inserimento di perni in vetroresina.

Restituita la continuità all'intonaco, è stato effettuato un ancoraggio alla muratura per mezzo di perni in vetro resina di diametro di 2 mm adesi con resina epossidica a presa rapida³ (Fig. 4). I perni venivano precedentemente tagliati della giusta misura e preparati su una estremità con una goccia di resina; tramite una piccola tenaglia venivano quindi fatti aderire al mattone della struttura muraria della volta. Gli spazi creatisi a seguito dei distacchi di intonaco dipinto, anche di considerevole entità (4-5 cm), sono stati colmati con malte idrauliche a basso peso specifico, applicate tramite iniezioni⁴ (Fig. 5).

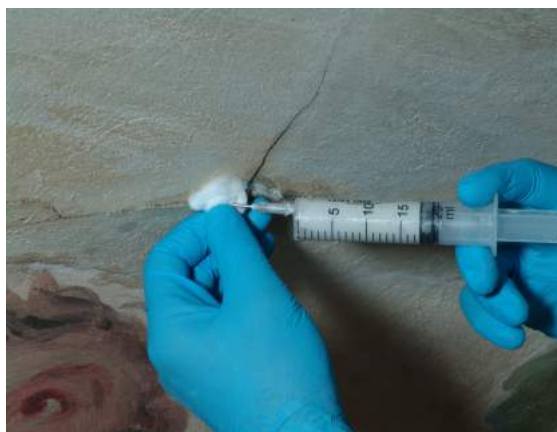
Fig. 5 Infiltrazioni di malta idraulica *PLM-A*®.

Le infiltrazioni di malta avvenivano gradualmente per evitare un eccessivo carico ai danni dell'intonaco sollevato. A termine di ogni ciclo di iniezioni, sulle parti trattate è stata eseguita una velinatura con doppio foglio di carta giapponese ed acqua demineralizzata per consentire il totale assorbimento di eventuali materiali organici presenti nell'intonaco.

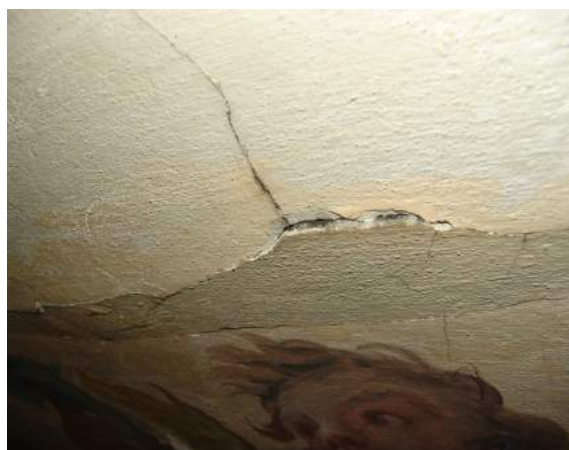
Dall'indagine visiva tali fessurazioni risultavano essere dovute sia a vecchi fenomeni di assestamento, sia a recenti movimenti della struttura architettonica. In particolar modo una fessurazione longitudinale della volta con evidenti sollevamenti di intonaco dipinto, rendevano urgente un intervento di messa in sicurezza della decorazione pittorica.

Fig. 6 Sollevamenti di intonaco prima dell'intervento

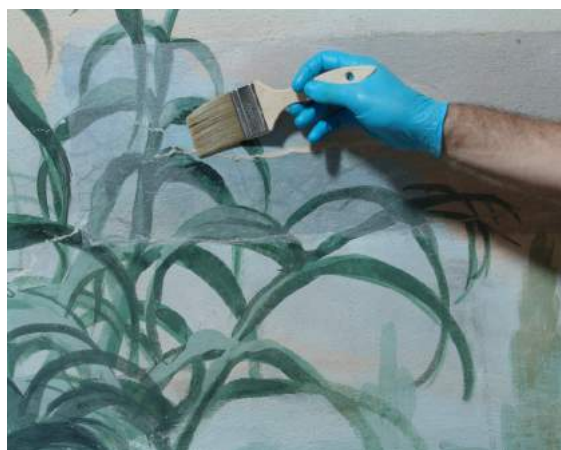
Fig. 7 Velinatura finale

In previsione di un imminente intervento di restauro strutturale sull'edificio, tutte le parti trattate sono state velinate⁶ (Fig. 7).
