Pietro Nelli (attr.), sec. XIV

Prima venuta dei frati minori a Firenze

Affresco strappato riportato su pannello tamburato
in triplice strato di masonite.

Provenienza: ottava campata del primo chiostro di Santa Croce.

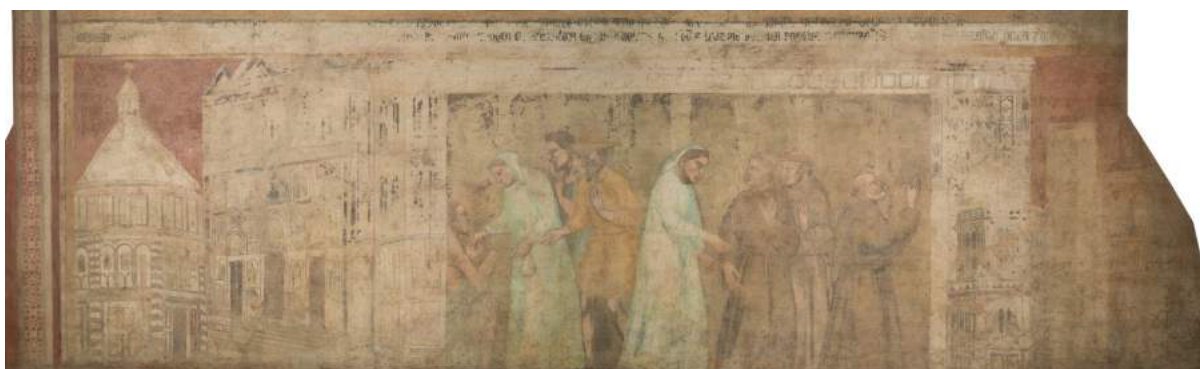
Fig. 1 *Prima venuta dei frati minori a Firenze* prima dell'intervento di restauro

Sul dipinto sono evidenti gli effetti di un avanzato degrado dovuto sia all'esposizione originaria dell'affresco (il loggiato settentrionale del primo chiostro di Santa Croce), sia ai numerosi interventi conservativi subiti, come lo strappo e le numerose ed estese ridipinture.

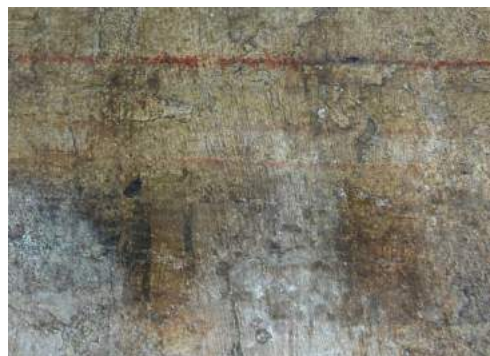
Le scansioni orizzontali e verticali degli spazi della composizione sono stati tracciati tramite la *battitura di corda*: sono evidenti la traccia della corda sull'intonaco e i piccoli schizzi di pigmento rosso disperso in acqua. (Fig.2).

Fig.2 Particolare della *battitura di corda*

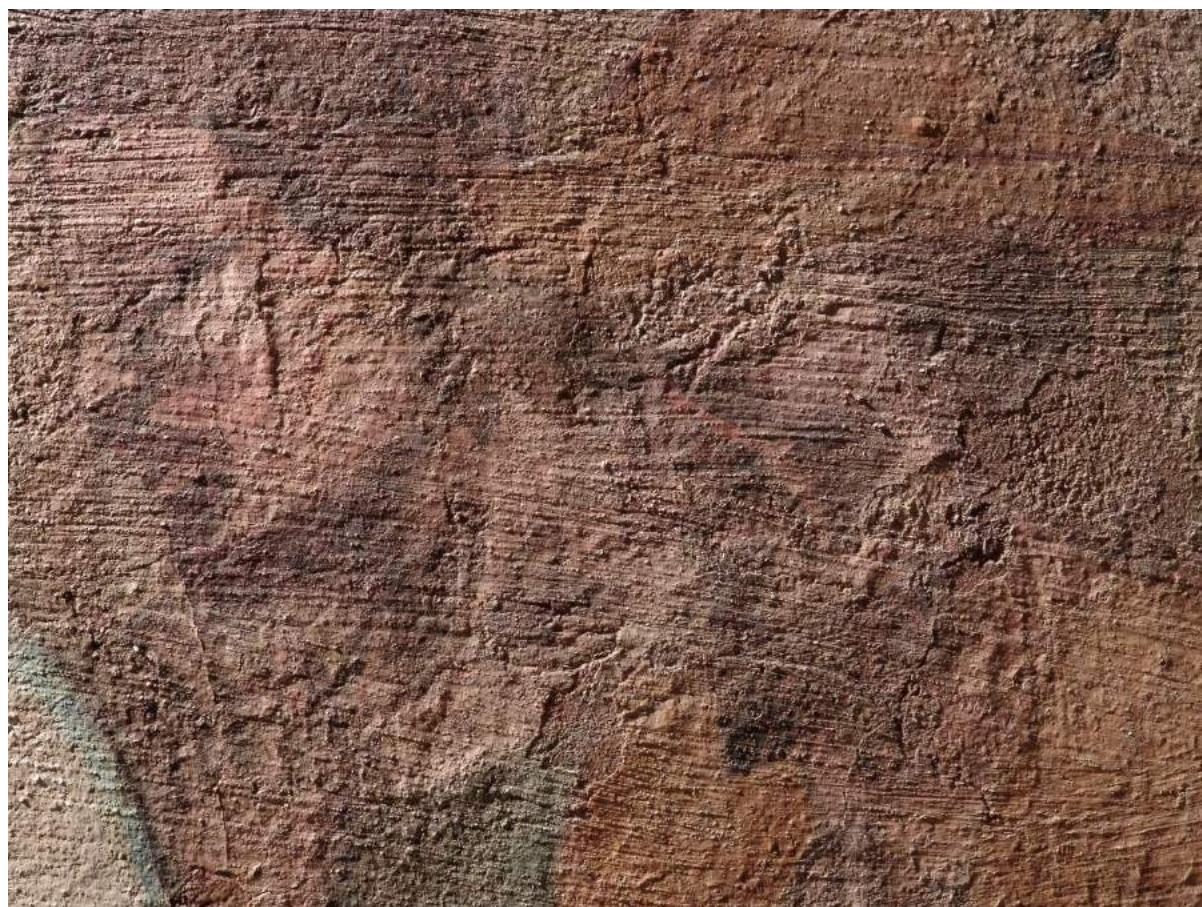
Fig.3 La superficie del dipinto in luce radente

Due singolari anomalie riscontrate sulla superficie, ben visibili con l'illuminazione a luce radente, sono lo spessore particolarmente esiguo del film pittorico e la presenza di uno spesso strato di adesivo sottostante, di cui si leggono chiaramente le cordate del pennello (Fig.3).

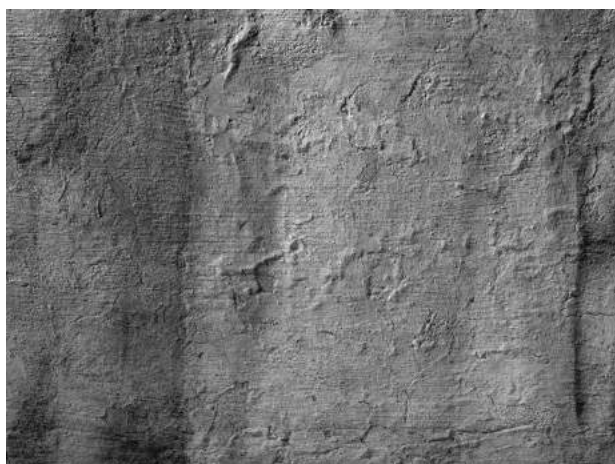
Fig.4 Sollevamenti di colore

Durante l'alluvione di Firenze del 1966, il dipinto si trovava sulla parete di destra del Capitolo del convento di Santa Croce, dove ora è esposta la tavola con l'*Ultima cena* di Giorgio Vasari; la masonite del supporto dello strappo e tutti gli altri materiali impiegati sono rimasti sommersi dall'acqua e dal fango per molte ore. Questo ha probabilmente causato i numerosi sollevamenti di colore riscontrabili soprattutto lungo la parte bassa del pannello (Fig. 4).

I sollevamenti di colore sono stati assicurati alla masonite tramite infiltrazione di resina acrilica in dispersione acquosa⁶. Il criterio seguito per l'integrazione cromatica ha rispettato le scelte metodologiche prese in occasione del restauro precedente; si è pertanto limitato a ridurre i maggiori disturbi (macchie scure dovute all'alterazione di accumuli di adesivo vinilico⁷ impiegato per l'adesione dello strappo e nuove abrasioni) tramite velature ad acquerello e puntuali riprese con matite colorate.

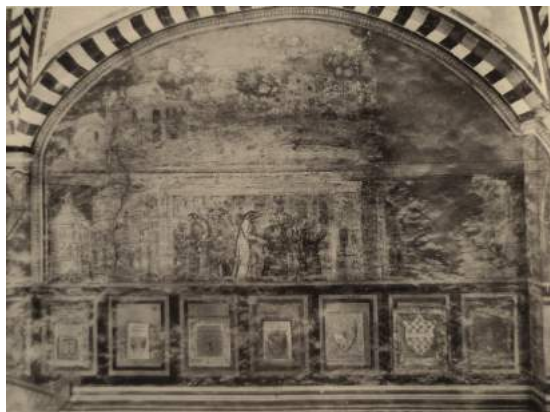
I rilievi termografici hanno dato indicazioni precise sulla tipologia di supporto: si tratta di una struttura composta da un graticcio in masonite equi-spaziato, posto tra due strati esterni continui in masonite². Come si può notare da alcune fotografie storiche, (Figg.5-6) il dipinto, che decorava la lunetta della parete dell'ottava campata del chiostro, prima dello strappo versava in condizioni di estremo degrado.

Fig. 5 La collocazione originaria della scena

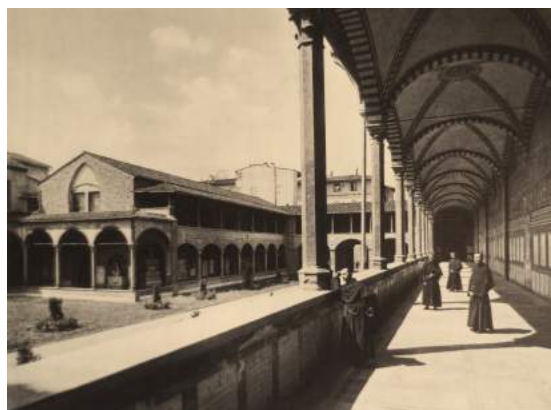
Fig. 6 Una veduta dei primi del Novecento

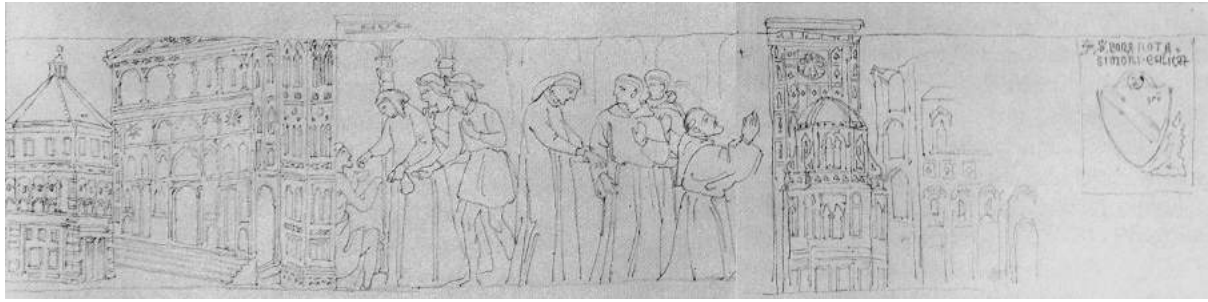
Fig. 7 J.A.Ramboux, Copia da *La prima venuta dei frati minori a Firenze*, sec. XIX

pubblicato, ci consente di intuire le condizioni conservative della pittura nel periodo dei viaggi dell'artista tedesco in Italia (i cui disegni sono datati tra il 1818 e il 1843³). L'artista rappresenta la scena in modo piuttosto completo a parte la zona sull'estrema destra che risulta parzialmente lacunosa.

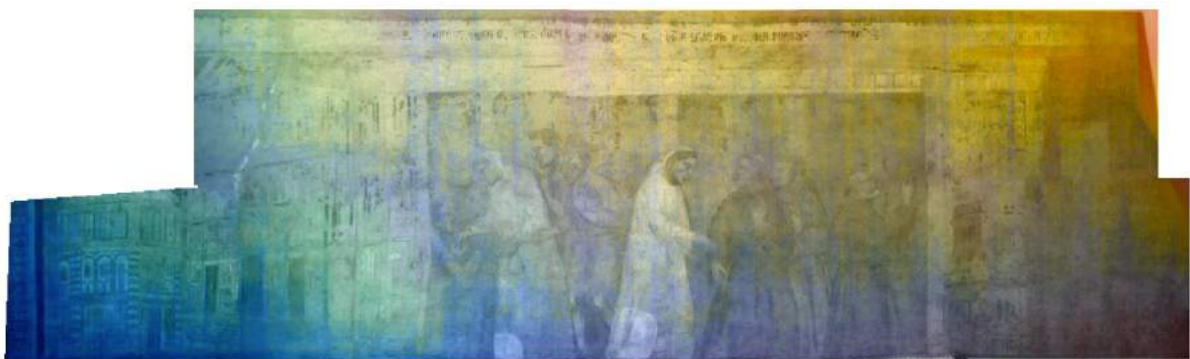
Fig.8 Termogramma nell'infrarosso termico. Rappresentazione con fusione dell'immagine termica sull'immagine fotografica

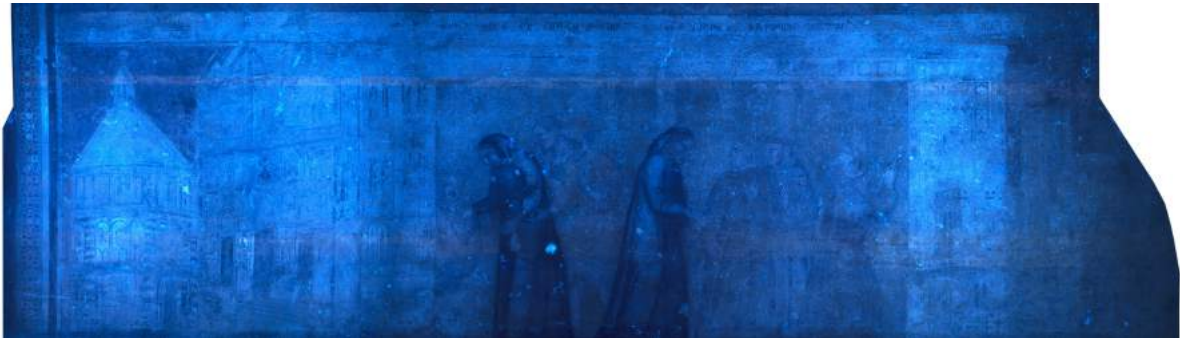
Fig.9 Fluorescenza UV

Fluorescenza da UV (Fig. 9), in corrispondenza delle figure di Guido, ha dato una risposta molto scura rispetto al resto della scena, il che è probabilmente dovuto all'impiego in quelle zone di materiali di origine organica piuttosto recente, riconducibile a ridipinture.

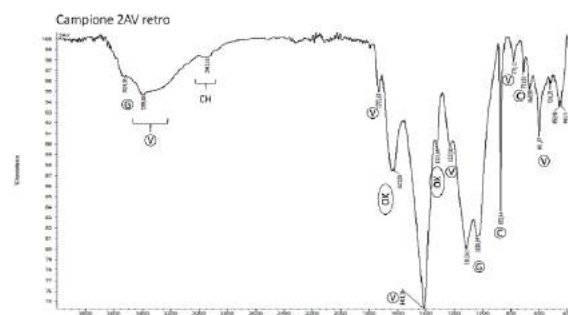
La spettroscopia IR eseguita sul retro di un campione ha rilevato la presenza di resina vinilica e calcite, materiali impiegati per l'adesione dello strappo al supporto in masonite (Fig.10). La tecnica di impiegare un adesivo composto da *Vinavil* e carbonato di calcio è stata usata per molto tempo a partire dagli anni Cinquanta.

Interpretazione:
Calcite (C), acrilico vinile (V), gesso (G), ossalato di calcio (OX)

Fig.10 Spettro FT-IR

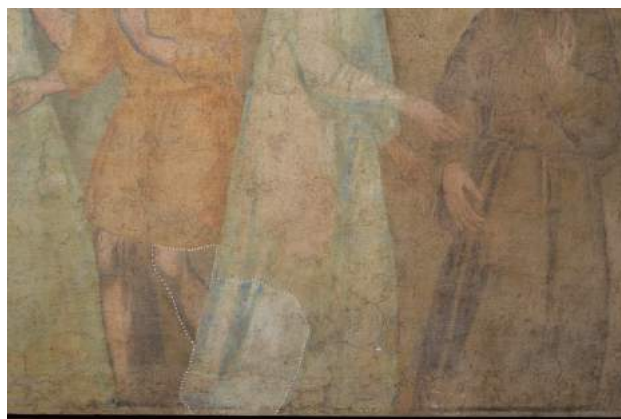
Fig.11 Prove di pulitura con *solvent gel*

Procedendo in maniera graduale, partendo dalle superfici maggiormente ridipinte o velate da patinature di restauro, sono stati effettuati test di solubilità per individuare le miscele solventi in grado di rimuovere o alleggerire progressivamente gli strati estranei alle stesure originali. In particolare per la pulitura di tutte le figure, sono state scelte miscele addensate in *solvent*

gel⁴ ad alta viscosità, in modo da garantire un'azione superficiale del solvente (Fig.11).

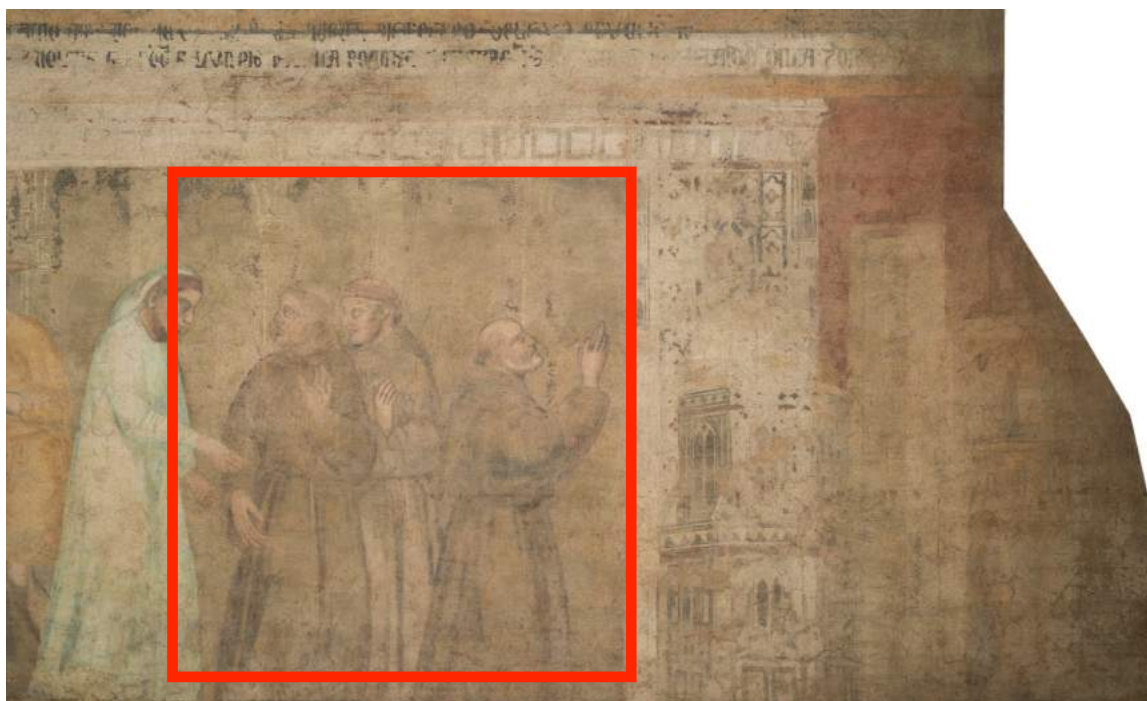
Fig. 12 Particolare dei manti dei monaci prima della pulitura

La pulitura ha consentito una migliore leggibilità, la rimozione del film di protettivo superficiale molto lucido e una più corretta leggibilità dei rapporti cromatici tra le diverse campiture, come il tono più freddo del manto del monaco in secondo piano (Figg.12-13).

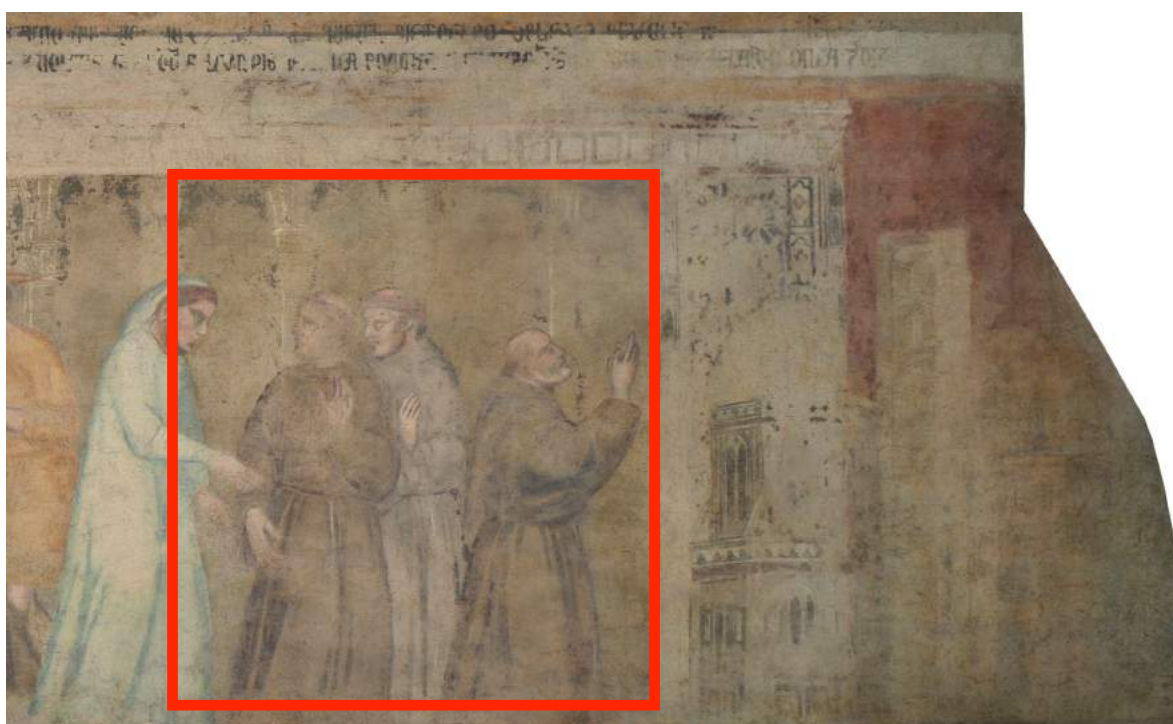
Fig. 13 Particolare dei manti dei monaci dopo la pulitura

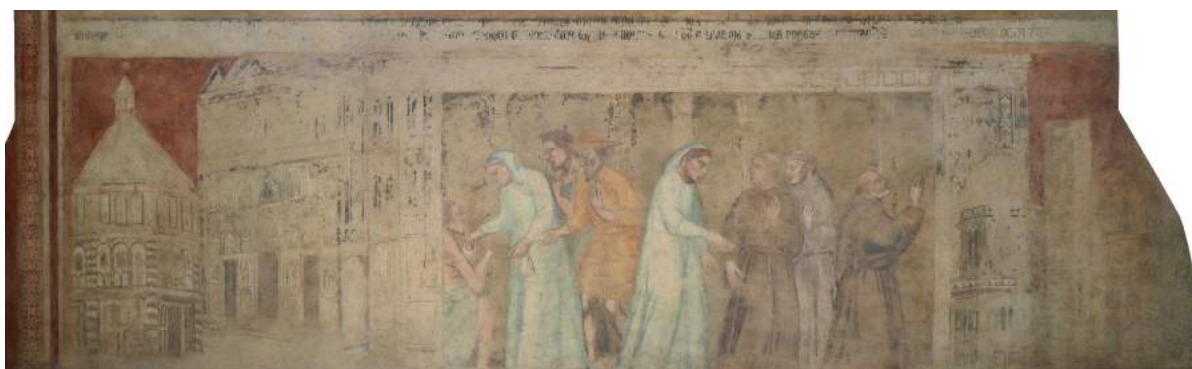
Fig.14 *Prima venuta dei frati minori a Firenze* dopo l'intervento di restauro
