**Milano, Museo del Cenacolo Vinciano. Lavori di pronto intervento, messa in sicurezza e restauro dei lacerti di dipinti murali rinvenuti nel sottotetto della palazzina di ingresso**

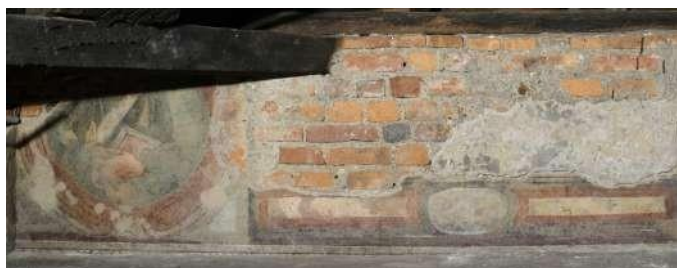
La decorazione si articola lungo le quattro pareti, con fasce decorative ornate da elementi architettonici dipinti (cornici e volute) intervallati da figure a mezzo busto che reggono un libro in mano (fig.1). Sulle pareti nord-est e sud-est si aprono scene più ampie con figure intere entro cornici (fig.2). Vista la posizione dei dipinti nella parte superiore delle pareti, subito sotto le coperture, si può ipotizzare si tratti di fregi decorativi che ornavano pareti molto grandi, di cui oggi possiamo vedere solo la parte terminale.

1. Particolare parete sud-ovest dopo il restauro

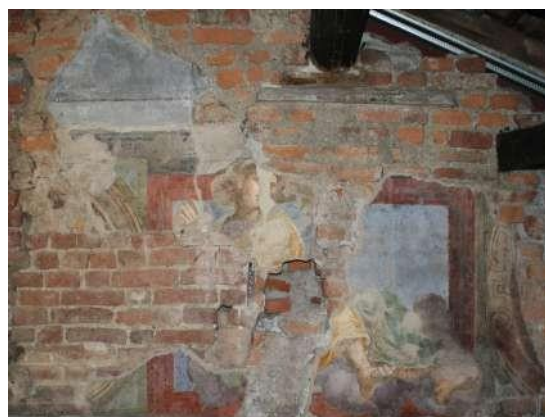
2. Le pitture emerse sulla parete sud-est

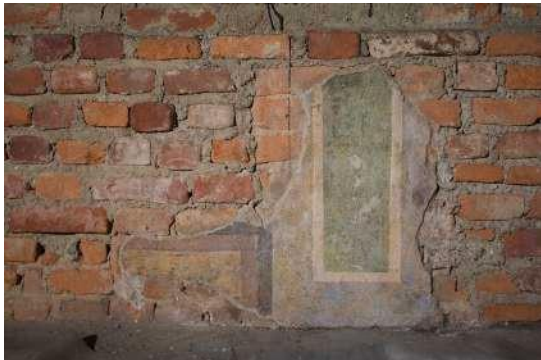
3. Supporto murario in laterizi

Il supporto murario è costituito da mattoni in laterizio allettati con malta di colore grigio chiaro con aggregati silicei e legante probabilmente a base di calce aerea (fig. 3). I bordi dei lacerti di pittura murale e alcuni frammenti ritrovati sul massetto di cemento, ci hanno consentito di osservare e misurare con molta precisione i due strati di intonaco presenti. Da un'osservazione autoptica, coadiuvata da un'osservazione al microscopio digitale, l'intonaco di arriccio misura uno spessore medio di 6 mm ca., anche se è molto irregolare e in alcune zone molto sottile, intorno ai 2 mm. Ha una colorazione grigia e risulta più ricco di aggregati rispetto all'intonaco pittorico (fig. 4).

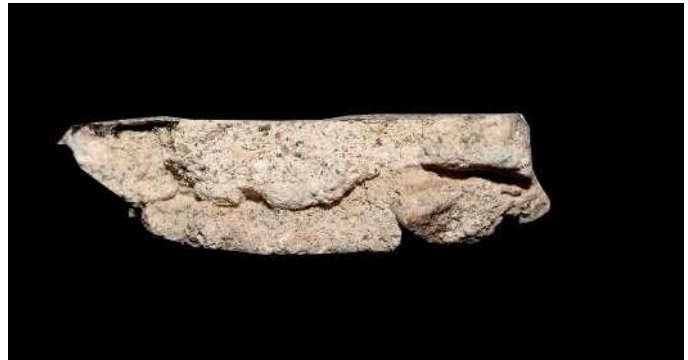
4. Macro-fotografia della sezione degli intonaci

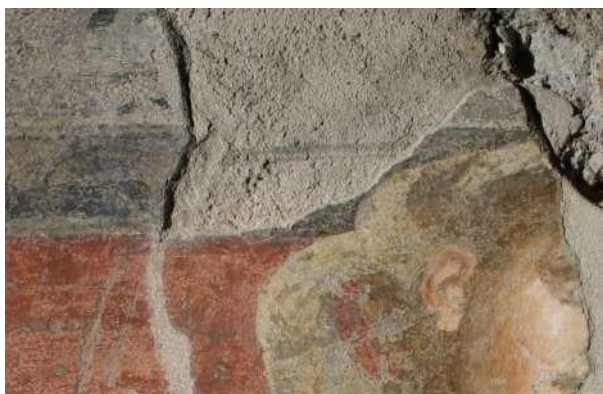
5. Tracce di disegno preparatorio sull'arriccio

In una piccola area si è riscontrata la presenza di tracce di un disegno preparatorio sull'intonaco di arriccio (fig. 5). Lo stato di conservazione ci ha consentito di individuare con precisione poche giornate di lavoro che fanno ragionevolmente ipotizzare una tecnica, almeno in parte, a buon fresco. Le porzioni di intonaco sono ben individuabili in corrispondenza dei tondi con i busti, che risultano eseguiti prima della relativa incorniciatura (vedi grafico). L'intonachino è lavorato in modo da rendere molto liscia la

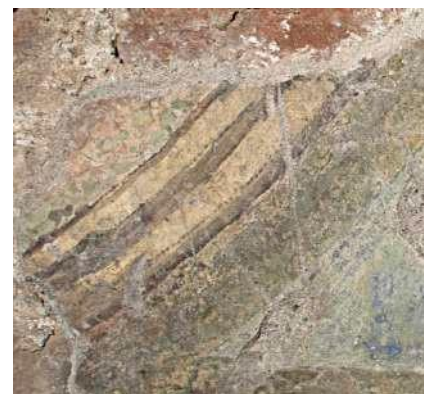
6. Particolare dello spolvero

superficie, sulla quale l'impostazione delle forme è eseguita in gran parte con la tecnica del disegno a pennello; si evidenziano colori giallo-ocra per i contorni delle figure e dei particolari decorativi (fig. 7). Per alcuni elementi architettonici l'artista si è servito dello spolvero (fig. 6). Le linee usate per le costruzioni architettoniche e la scansione degli spazi, sono state realizzate con incisioni dirette eseguite sull'intonaco ancora umido presumibilmente con sottili stili metallici (fig.8).

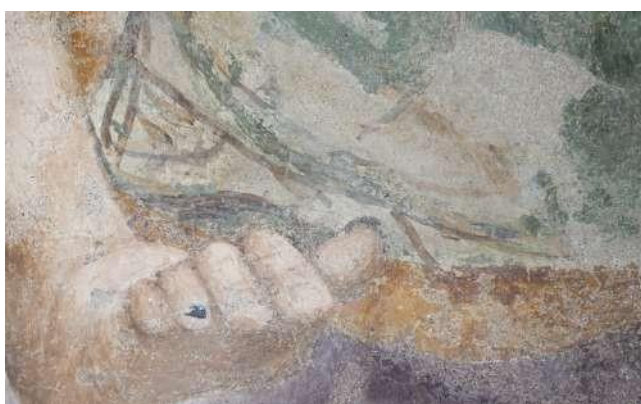
7. Particolare del disegno a pennello

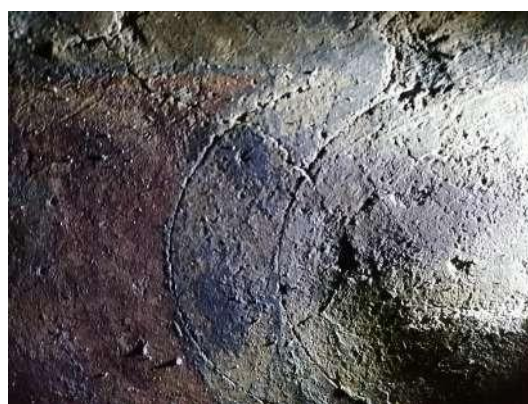
8. Particolare delle incisioni

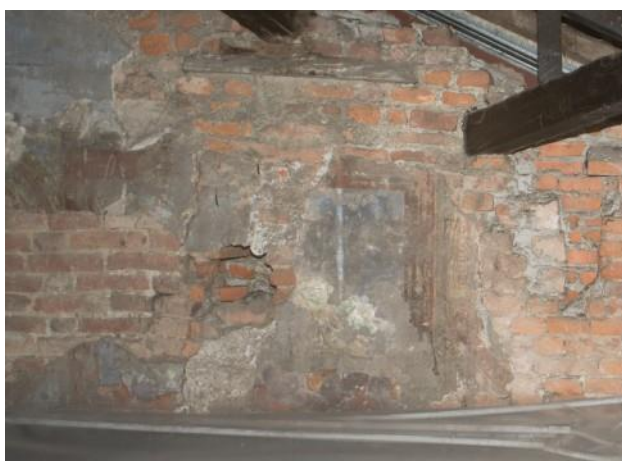
I lacerti di pitture si presentavano quasi completamente occultati da strati di tinteggiature dovute a interventi manutentivi precedenti e da spessi depositi atmosferici (figg. 9,10).

9. Particolare della parete sud-est prima dell'intervento

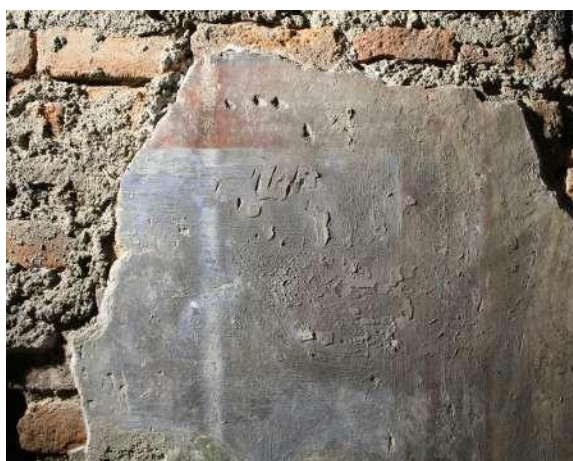
10. Particolare dei residui di scialbo e dei depositi atmosferici

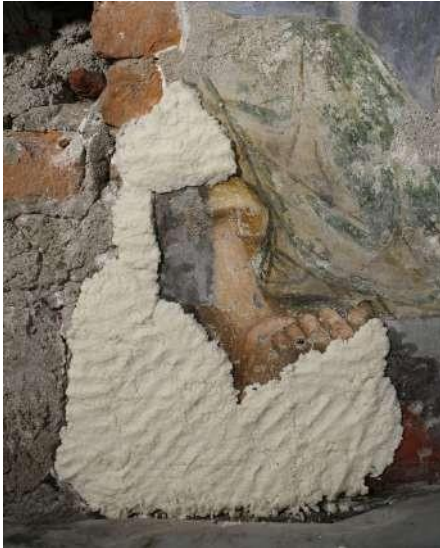
11. Applicazione di compresse di polpa di cellulosa e bicarbonato d'ammonio

Liberati dai depositi e dalle tinteggiature, i dipinti presentavano accumuli di materiali coerenti e macchie brune dovute alla migrazione di sostanze organiche sulla superficie, che hanno reso necessaria una fase di pulitura ad acqua demineralizzata su tutta la superficie e di smacchiatura localizzata tramite soluzioni di sali di ammonio supportate<sup>6</sup> (figg.11,12).

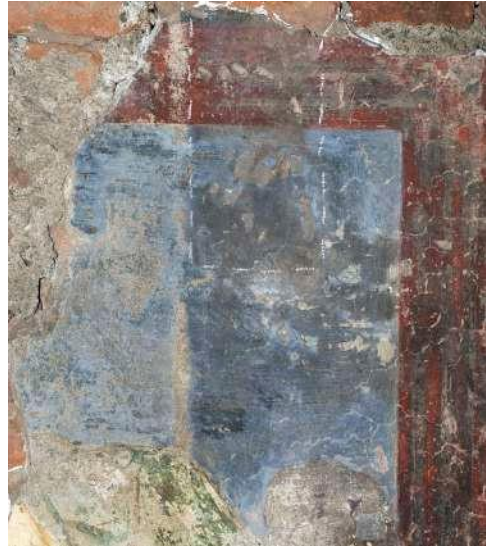
12. Saggi di pulitura

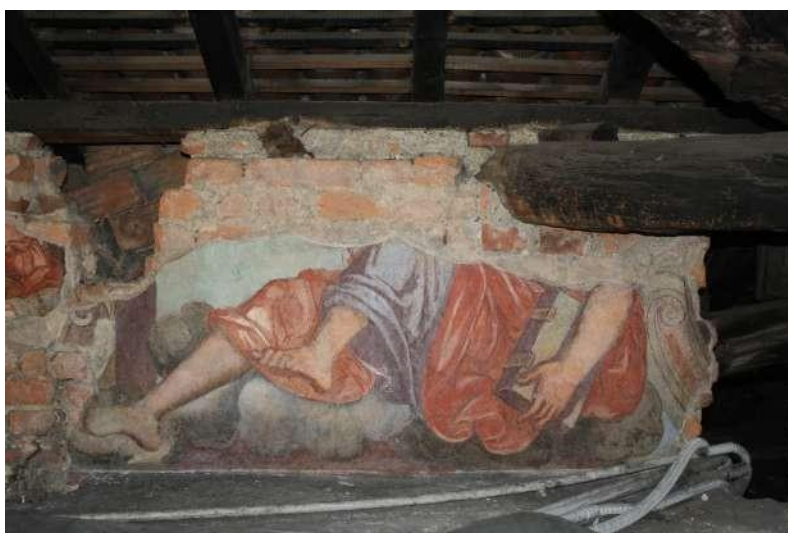
13. Particolare di un frammento della parete nord-ovest

L'intervento si è concluso con una reintegrazione pittorica eseguita con colori ad acquerello; il criterio scelto, in accordo con la DD.LL., è stato quello di un leggero abbassamento tonale delle abrasioni di colore e di un accordo cromatico delle piccole stucature ai valori dei frammenti originali (figg. 13-14).

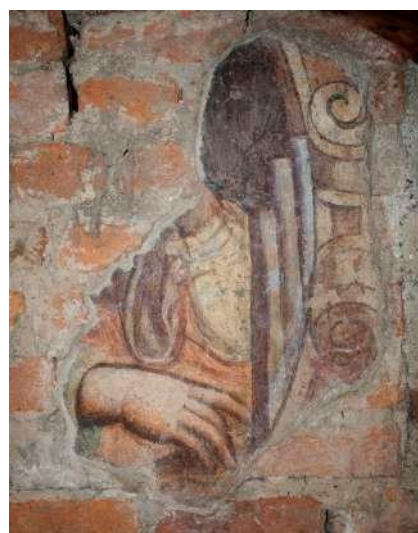
14. Particolare della parete nord-est
