Rivista dell'Opificio delle Pietre Dure e Laboratori di Restauro di Firenze

Stato di avanzamento dei lavori nel restauro dei dipinti murali distaccati del lato orientale del Chiostro Verde di Santa Maria Novella a Firenze

Fabrizio Bandini, Alberto Felici, Cecilia Frosinini, Andrea Vigna

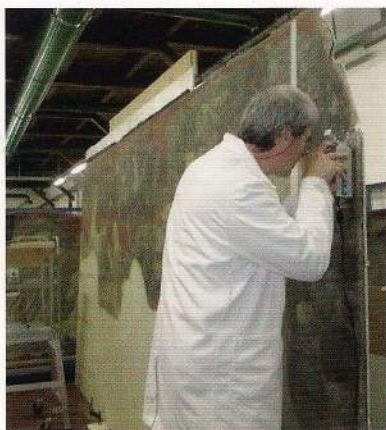
1. Misurazioni XRF.
2. Retro del supporto "Fiscali".

invasivo con acquisizioni di una serie di misure effettuate con la tecnica XRF e dello FT-IR a fibre ottiche. Il protocollo di indagini ha previsto anche una serie di misurazioni finalizzate al monitoraggio dello stato di conservazione dei supporti e delle operazioni di pulitura e consolidamento. Sono state realizzate riprese micro fotogrammetriche⁴ per valutare e monitorare nel tempo la morfologia di una serie di cretti e fessure che interessano la malta di foderatura dei supporti utilizzati da Fiscali. Inoltre

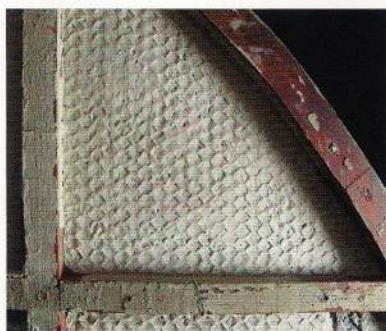
però accertato la presenza di gesso in tutti i campioni analizzati. Anche le due tele di foderatura risultano quindi fatte aderire con un adesivo a base di gesso da presa.⁶

I dati emersi dalla campagna diagnostica hanno permesso la messa a punto di una metodologia di intervento che si adattasse alle diverse situazioni conservative e agli eterogenei materiali che ogni pittura presentava.⁷ La metodologia di pulitura delle due pitture della seconda campata, pur mantenendo la stessa impostazione già seguita per i dipinti della prima campata, cioè un intervento leggero e superficiale che prevedeva anche il mantenimento di parte dei ritocchi dovuti ai restauri precedenti, è stata leggermente variata rispetto a quella seguita per la pulitura dei primi due dipinti al fine di raggiungere lo stesso livello di limpidezza. Anche la parziale sostituzione del supporto della lunetta della *Cacciata dal Paradiso Terrestre* ha subito delle modifiche rispetto a quella progettata e realizzata sui supporti delle pitture della prima campata data la diversa natura dei supporti preesistenti. Il telaio ligneo anche in questo caso è stato sostituito con un pannello in *aerolam* reso solidale allo strato di gesso e rete metallica per mez-

zo di vincoli puntiformi. In questo caso è stata ritenuta inutile l'applicazione del tessuto in fibra di carbonio in quanto lo strato di gesso risultava stabile e coeso dalla presenza al suo interno della rete metallica galvanizzata. È stato poi deciso, per colmare le irregolarità della superficie costituita dal gesso e dalla rete metallica posta sul retro dello strappo, di interporre tra questa e la superficie planare del nuovo supporto, senza alcun adesivo, uno strato di materiale ad alta adattabilità morfologica: il *Poron*®, un poliuretano espanso di nuova generazione.
