Paolo Uccello a Santa Maria Novella. Restauro e studi sulla tecnica in terraverde

Le scelte metodologiche e la descrizione dell'intervento di restauro sui supporti dei dipinti murali del lato orientale

Alberto Felici, Andrea Vigna

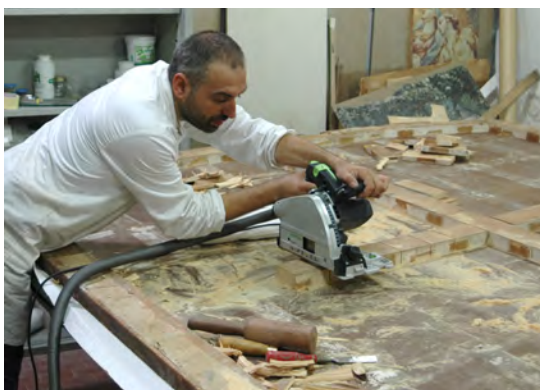
2. La rimozione delle strutture di sostegno dei supporti di Tintori

due lastre poste orizzontalmente, irrigidito da una struttura lignea reticolare in legno di abete. La struttura di sostegno era costituita da un'intelaiatura principale composta da assi larghe e spesse⁹ e da un'orditura secondaria di minori dimensioni¹⁰: l'insieme creava un reticolo molto fitto. La struttura lignea era incollata alle lastre di masonite tramite colla di caseina, piccoli chiodi e viti in ottone. Per controllare gli eventuali movimenti della masonite e per ridurre l'incidenza delle vibrazioni prodotte dagli strumenti elettrici sul colore, la demolizione delle strutture in legno di Tintori è stata eseguita in un primo momento mantenendo i pannelli in verticale per agevolare la rimozione dell'orditura secondaria e poi, posizionando i pannelli in orizzontale, per la rimozione dell'orditura primaria (fig. 1). Tutti gli incastri della struttura di sostegno venivano segati perpendicolarmente alla fibra del legno con una sega circolare fino ad arrivare alla masonite e i regoli della struttura venivano scalzati sia tramite utensili elettrici ad oscillazione, sia manualmente con scalpelli (fig. 2).

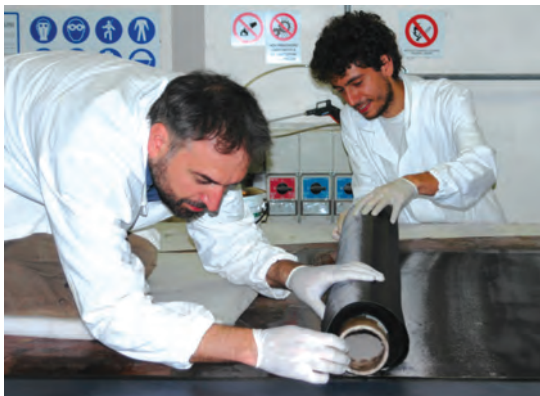
4. Fasi della laminazione della masonite con pelli di fibra di carbonio

re lungo le linee di congiunzione (fig. 4). Per garantire la reversibilità della fibra di carbonio dalla masonite, è stato scelto un tessuto piuttosto compatto che ne consentisse la rimozione meccanica¹⁴.

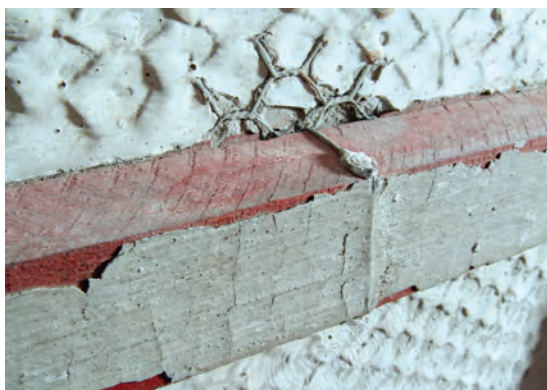
5. Paolo Uccello, *Il Diluvio universale e la recessione delle acque*: particolare delle legature tra il telaio ligneo e la rete metallica

Protetto il bordo del dipinto con una velinatura parziale, si è proceduto alla rimozione del telaio tagliando le legature di fil di ferro (figg. 5-7) ¹⁵.

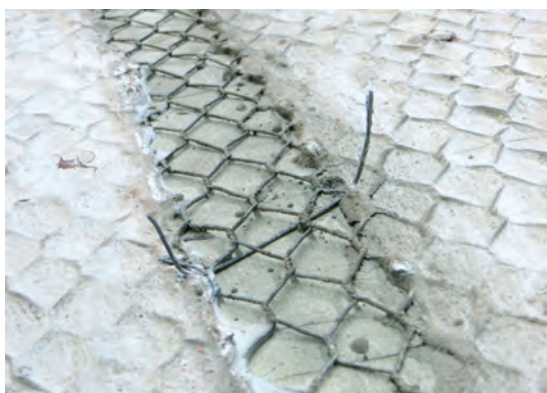
6. Paolo Uccello, *Il Diluvio universale e la recessione delle acque*: particolare dopo la rimozione del telaio ligneo di Fiscali

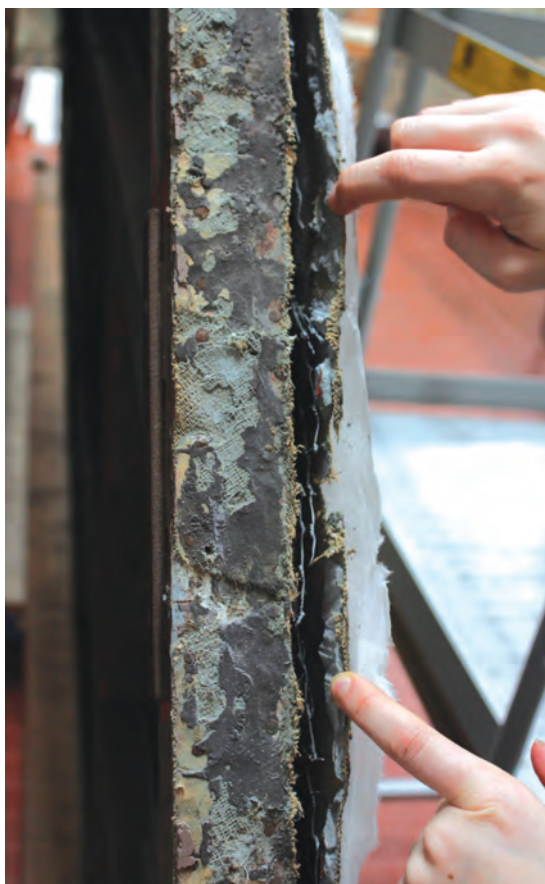
7. Paolo Uccello, *Il Diluvio universale e la recessione delle acque*: fasi di rimozione della rete metallica dal telaio ligneo

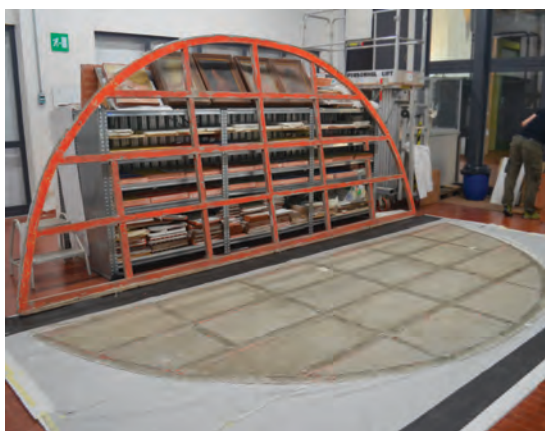
8. Paolo Uccello, *Il Diluvio universale e la recessione delle acque*: dopo la rimozione del telaio di Fiscali

Sui dipinti staccati dal Fiscali, il rinforzo strutturale in fibra di carbonio e resina epossidica non è stato reputato necessario perché non sono stati individuati specifici segni d'alterazione ed è stata valutata sufficiente la rimozione del telaio in legno (fig. 8).

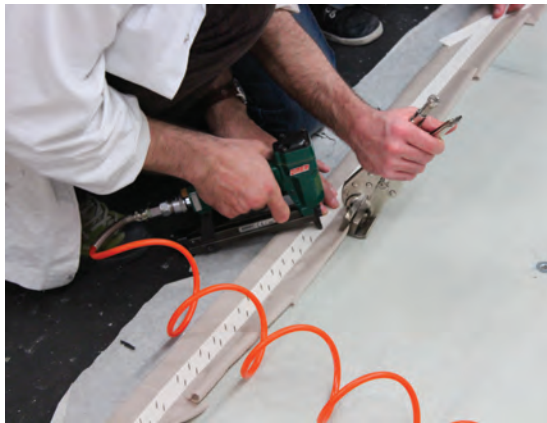
9. Fasi di ancoraggio dello *strep lining* sul retro del nuovo pannello

Gli accumuli di gesso presenti in corrispondenza dei bordi dei singoli regoli sono stati livellati ed è stato applicato un vincolo perimetrale continuo garantito da uno *strip lining* in tela di fibra di poliestere ¹⁶ fissato sul retro del pannello ¹⁷ (fig. 9). Per garantire una buona adesione del nuovo margine di tela in poliestere al retro della scena, il bordo esterno è stato uniformato di livello tramite una stuccatura ¹⁸.

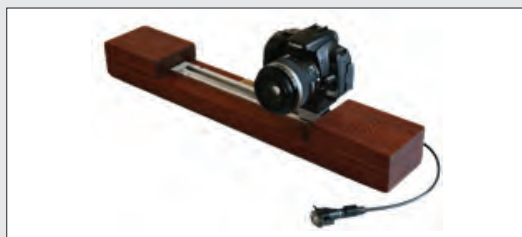
1. Il sistema micro fotogrammetrico

Impostate le caratteristiche di ripresa, vengono realizzate tre acquisizioni dell'area interessata, da sinistra e destra, e simmetriche rispetto all'acquisizione centrale; le immagini così acquisite sono esportate per poter essere successivamente elaborate.

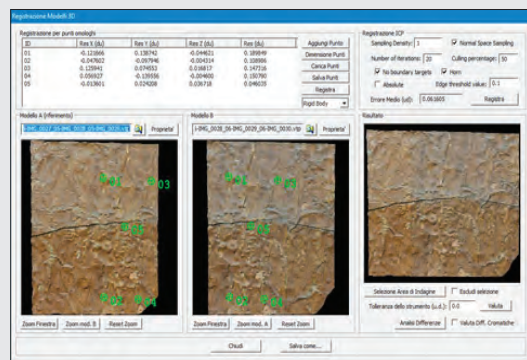
3. Riconoscimento dei punti omologhi per l'allineamento dei modelli

I modelli, acquisiti al T_0 e al T_1 e generati come sopra descritto, sono stati allineati tra loro per permettere di individuare eventuali modificazioni lungo la linea di giunzione prima e dopo l'intervento di restauro (in corrispondenza della quale si è notata la fessurazione della pellicola pittorica).

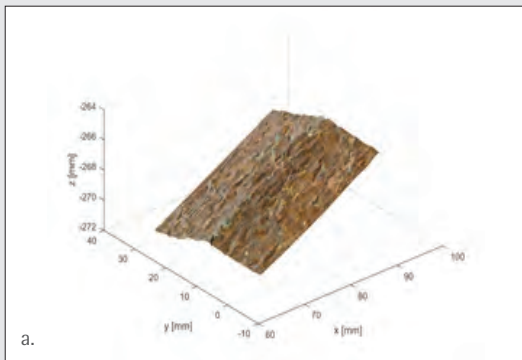
4. Allineamento della superficie con il piano di acquisizione interno alla macchina fotografica (CMOS)

Il risultato dell'allineamento della superficie rilevata rispetto al piano di presa (CMOS) è mostrato in Figura 4. In particolare, la Figura 4a indica la superficie acquisita riferita al piano di riferimento centrato sul CMOS, mentre la Figura 4b mostra lo stesso piano dopo la procedura di allineamento eseguita con la routine sopra descritta.

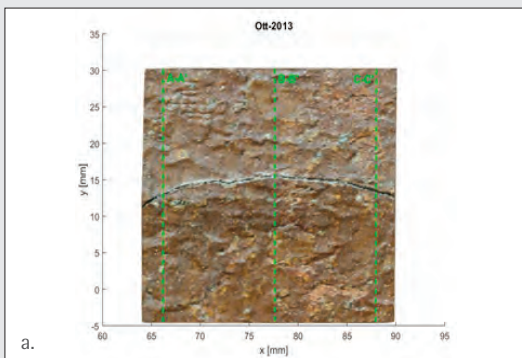
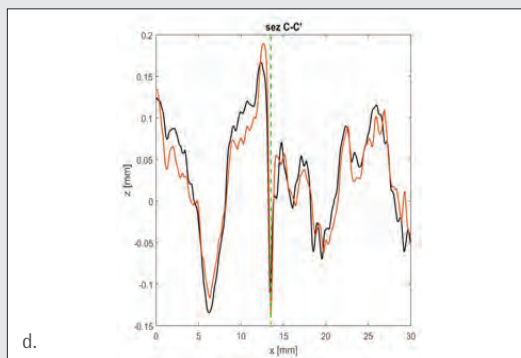
5. Estrazione e comparazione dei profili di rugosità della superficie acquisita. 5a. direzione dei profili, 5b. comparazione dei profili

Dai modelli allineati, sulla base di quanto esposto sopra, sono stati estratti dei profili della superficie, trasversali alla fessurazione sulla pellicola pittorica. I profili estratti alla T_0 e T_1 sono stati tra loro confrontati, anche per conoscere un'eventuale variazione della larghezza della fessura a seguito del trasferimento dai laboratori della Fortezza agli ambienti dell'ex refettorio del convento di Santa Maria Novella, inoltre dal confronto non sono emerse rilevanti modifiche della morfologia superficiale a seguito della musealizzazione dell'affresco (Figura 5).
