Rivista dell'Opificio delle Pietre Dure e Laboratori di Restauro di Firenze

Lo stato di avanzamento dei lavori nel restauro dei dipinti murali del lato orientale del Chiostro Verde di Santa Maria Novella a Firenze

Fabrizio Bandini, Alberto Felici, Cecilia Frosinini, Andrea Vigna

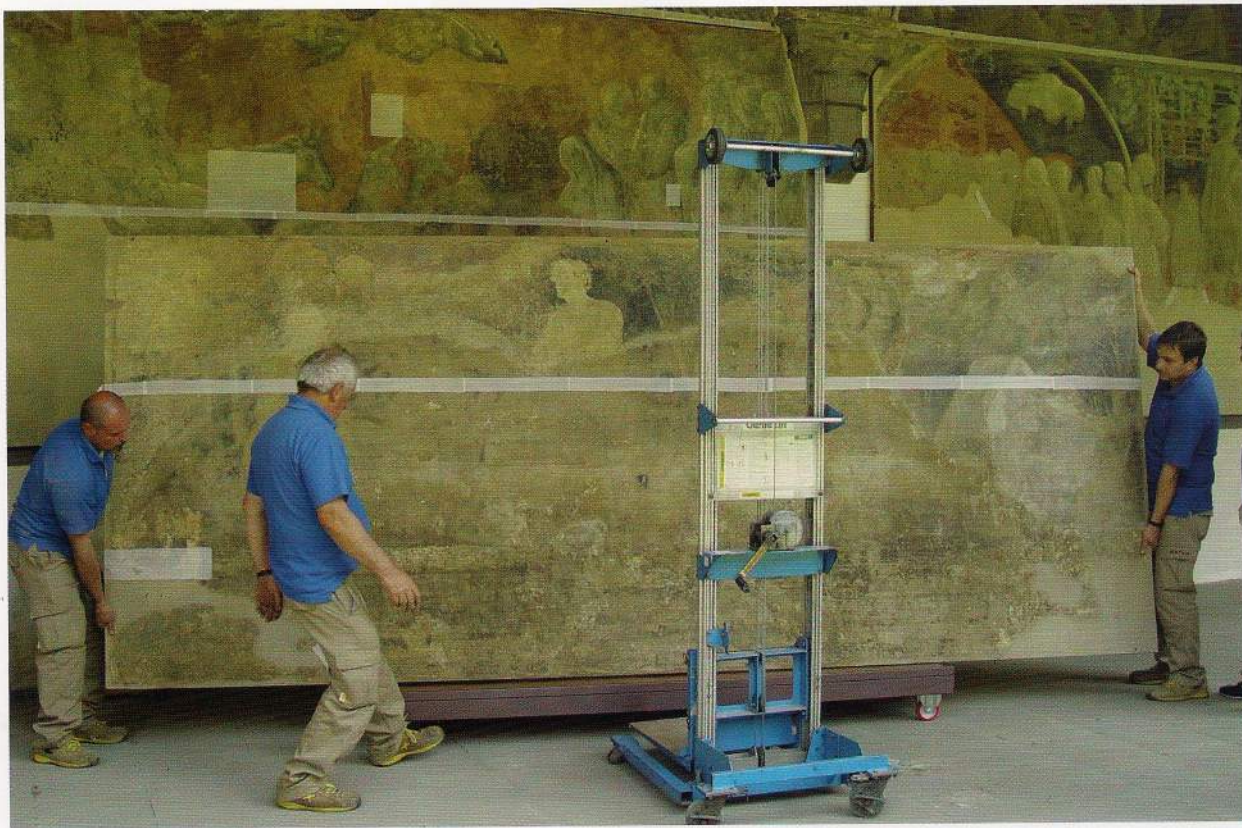
1. Chiostro Verde, Basilica di Santa Maria Novella, Firenze. Smontaggio e trasporto dei dipinti murali del portico orientale del chiostro.

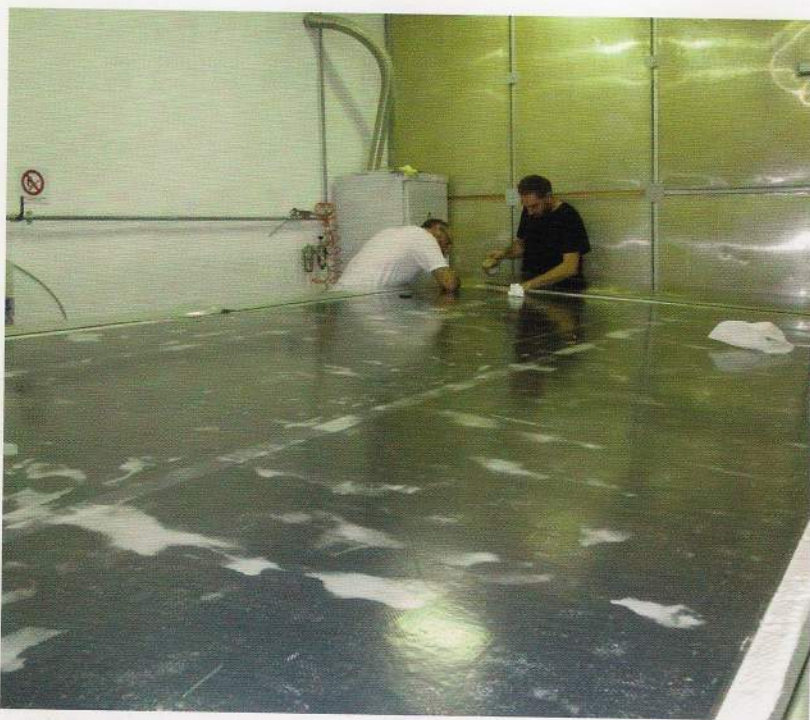
2. Una fase della sostituzione del pannello di supporto dei dipinti murali.

In seguito alle indicazioni di queste prime indagini, sono stati prelevati alcuni micro campioni per eseguire osservazioni in microscopia ottica, per osservare la successione stratigrafica delle stesure pittoriche e dei materiali utilizzati nei precedenti interventi di restauro. Al termine della campagna conoscitiva si sono programmate le fasi operative e avviati protocolli sperimentali (ancora in corso) mirati all'individuazione dei materiali più idonei da impiegare per il consolidamento della pellicola pittorica. I primi interventi eseguiti sono stati il fissaggio della pellicola pittorica sollevata e la realizzazione di una prima pulitura superficiale che ci ha consentito di restituire un apprezzabile miglioramento della leggibilità delle cromie. I lavori sono proseguiti con la demolizione delle spesse e pesanti strutture di sostegno in legno poste sul retro dei pannelli in masonite, dovute a un restauro di Leonetto Tintori del 1956, causa di fratture e deformazioni del sot-

tile strato di intonaco e colore. I supporti rimossi sono stati sostituiti con nuovi pannelli a struttura alveolare dalle caratteristiche meccaniche adeguate ad assolvere la funzione di sostegno e mantenimento della planarità degli affreschi strappati.
